Intern rapport nr. 2286

Vegrekkverk- vedlikehold og gjenbruk

Vegteknisk avdeling, Vegdirektoratet

Report Title: <i>Project Report 18/2002</i>			
Damage to the safety barrier using snow clearing equipment Kjell G. Robbersmyr			
Project no: 8 2002 300		Task: Investigation of the behaviour of a safety barrier. Determination of the deformation by using different support posts.	
		Author: Kjell G. Robbersmyr	
Institute: SENTEK / Agder University College		Type of Report: Project Report	Report no: 18 / 2002 ISSN 0808-5544
Client: Norwegian Public Roads Administration, Directorate of Public Roads. P.O.Box 8142 Dep N – 0033 Oslo, Norway		Summary: The performance of the safety barrier in contact with snow clearing equipment was determined by performing a full scale test at Lista Airport. The test involves a truck, which presses the safety barrier at a prescribed point and distance. Two types of tests are executed: <ul style="list-style-type: none"> • Determination of the damage by pressing the safety barrier to an agreed maximum deformation. • Determination of the damage to the safety barrier using a truck with a mounted snowplough, and swerving along the safety barrier. Using video camer

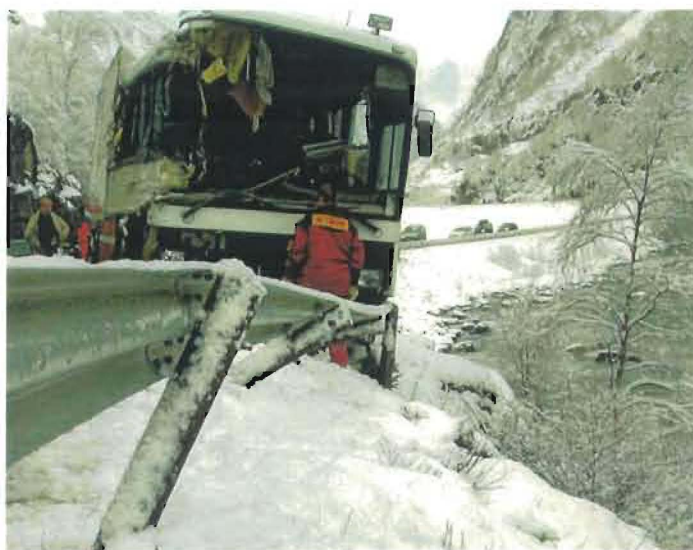
Bilde 2 viser resultatene etter en påkjøring av et rekkverk med buss hvor rekkverket fungerte riktig.

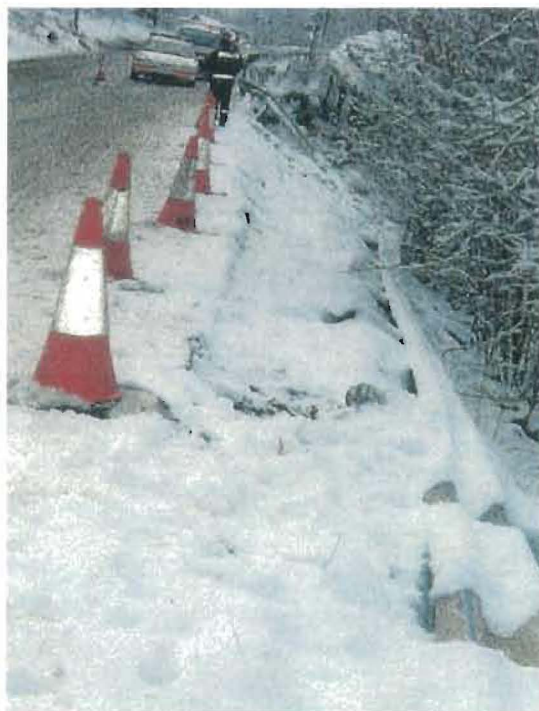
Bilde 3 viser et rekkverk overkjørt av lastebil hvor sidefeste for stolpene har vært alt for dårlig.

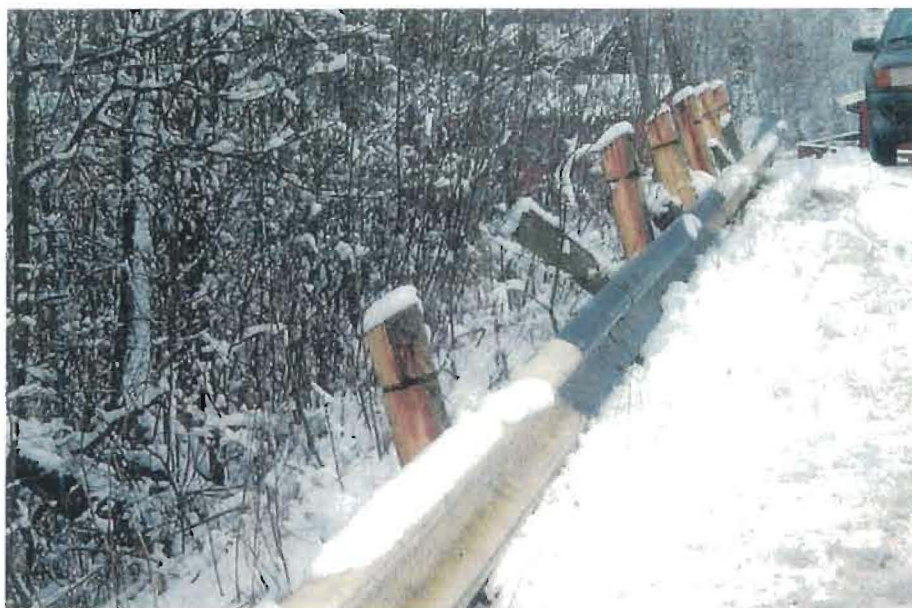
Bilde 4 viser skadene på rekkverket foran påkjøringsstedet

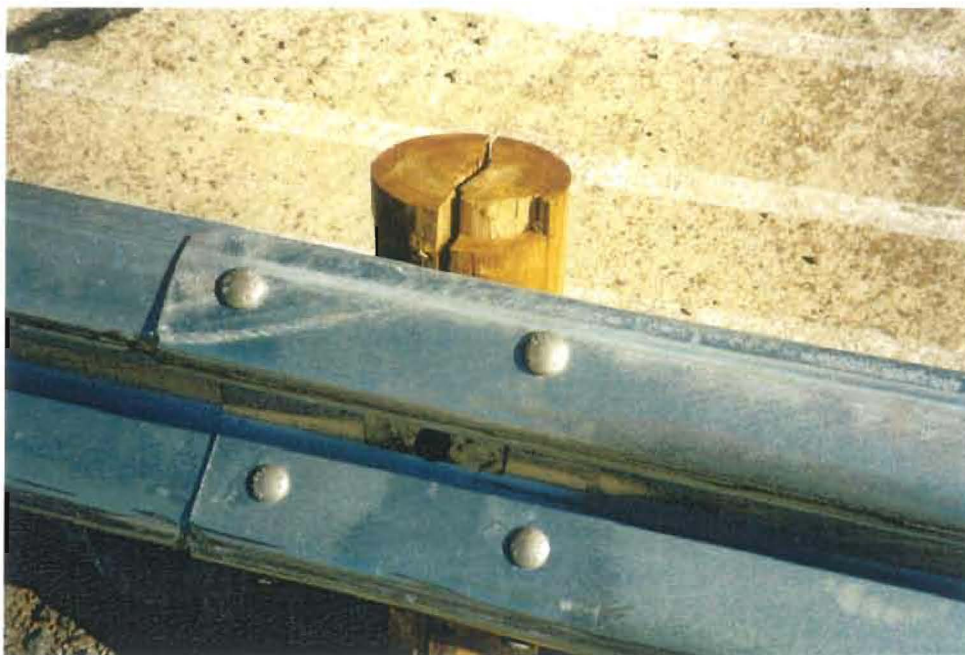
Bilde 5 viser sprekkdannelse som følge av strekkrefter overført gjennom skinne til bolt.

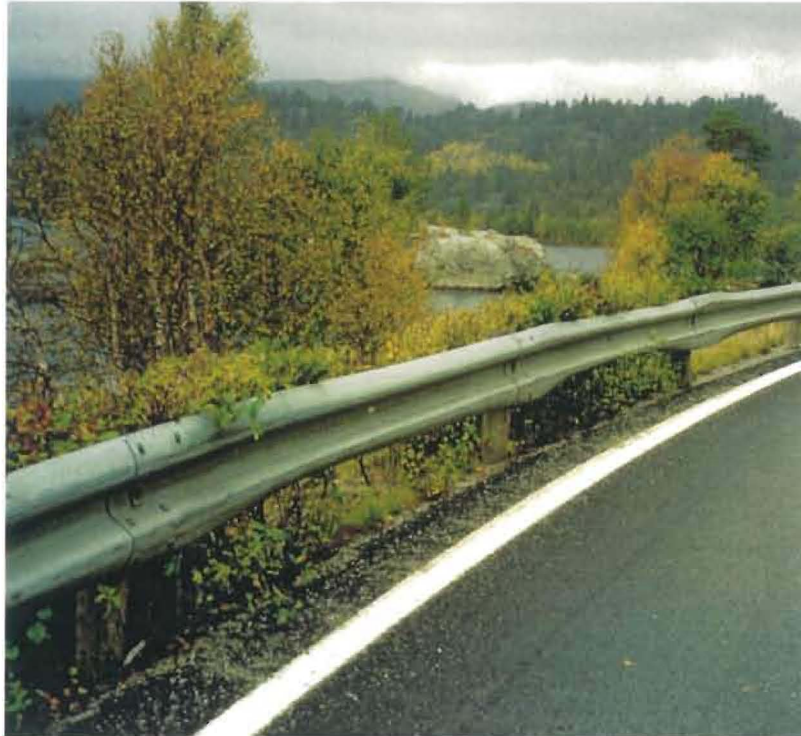
Bilde 6 viser typiske brøyteskader

Disse brøyteskadene gir et dårlig inntrykk av vegvedlikeholdet. Men viktigere er at slike skader forringer rekkverkets evne til å fungere effektivt i en kollisjon. Det er derfor to oppgaver vegvesenet står overfor:

- på en billigst mulig måte reparere rekkverket når slike skader har oppstått .
- finne frem til tiltak som forhindrer at slike skader oppstår.

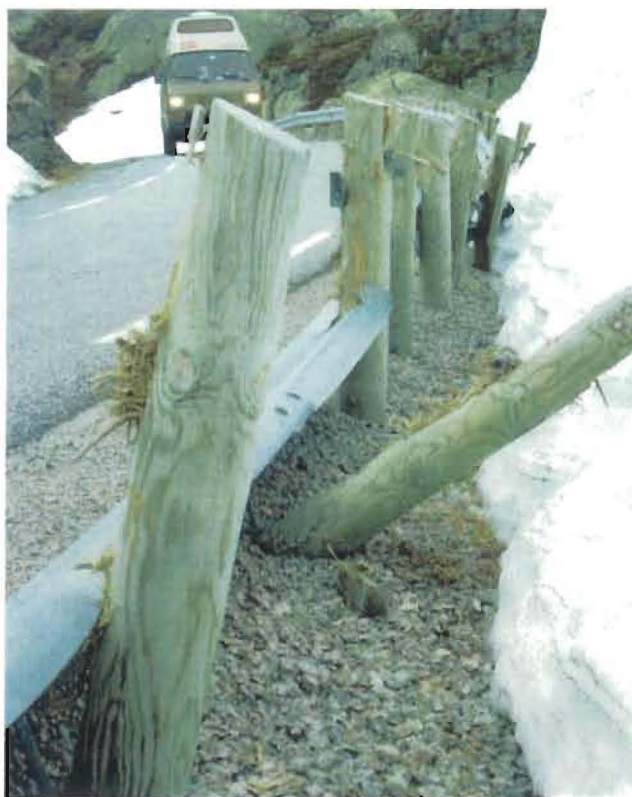
Mange steder i landet er det et problem med store snømengder som ødelegger rekkverkene. Spesielt om våren under tining bøyes rekkverkene ut til siden eller presses ned mot bakken på grunn av vekten av tung snø. Snølasten stiller store krav til innfestingen i bakken og styrken i stolpene som holder rekkverkskinnen. Det stiller også krav til innfestingen mellom stolper og skinne. Som nevnt foran skal under kollisjon forbindelsen mellom skinne og stolpe brytes eller trestolpen slås av slik at rekkverkskinnen ikke trekkes ned mot bakken. Ved å benytte tynnere bolter eller svakere stålskiver under boltehodet vil dette lett oppnåes, men derved vil snølasten kunne rive skinnen løs fra stolpen eller at trestolpen blir splittet av den tynne bolt som presses ned i treverket.

Bilde 7 viser typiske snølastskader

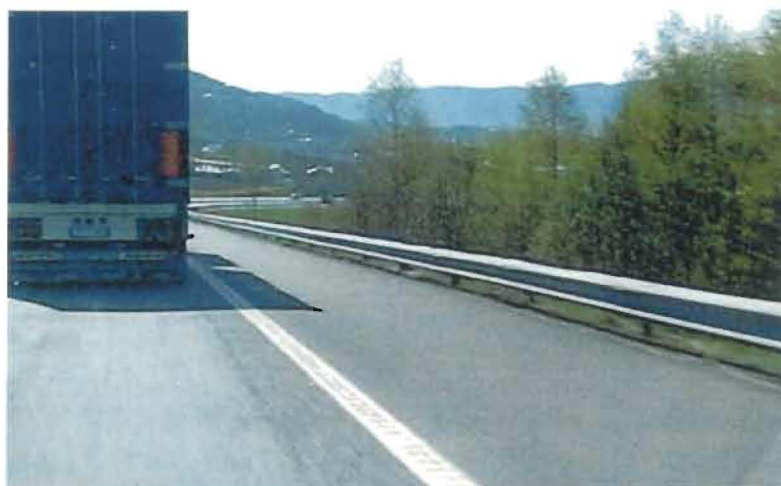
Årsaken til at rekkverkskinnens høyde endres er ofte at det er asfaltert oppå den opprinnelige asfalten uten at denne er frest ned eller fordi stolpene på grunn av teledannelse er blitt løftet opp, bøyd ut til siden eller sunket i vegfyllingen på utsiden av rekkverket. Grunnen til dette kan være for løse masser eller dårlig komprimering rundt stolpene under monteringen.

Bilde 8 viser et rekkverk som ligger for lavt på grunn av asfaltering

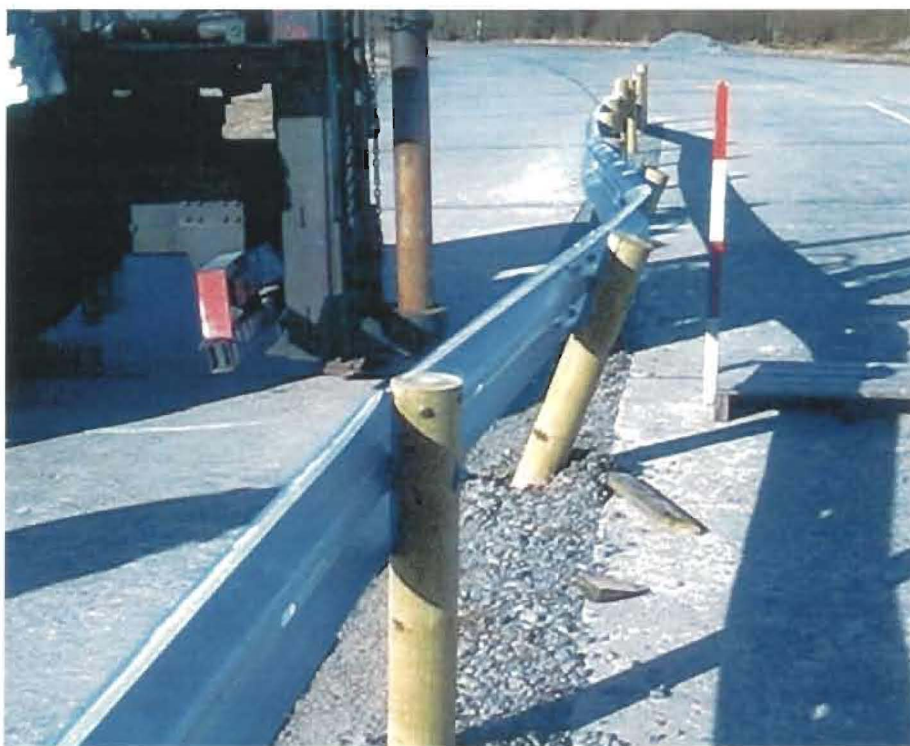
Bilde 9 viser utbøying med trestolper

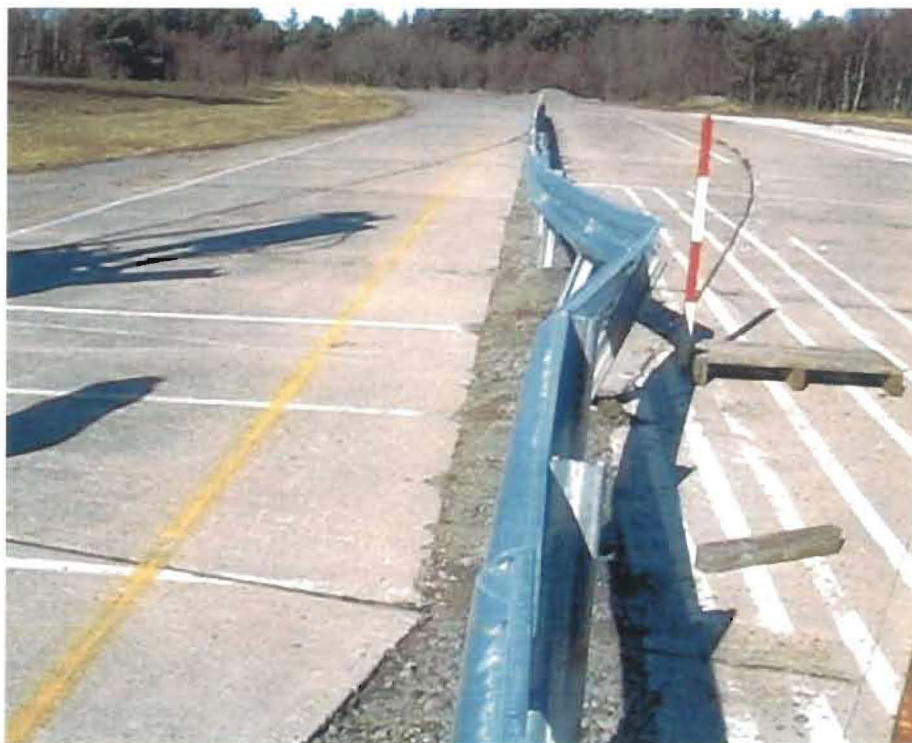
Bilde 10 viser utbøying med stålstoelper

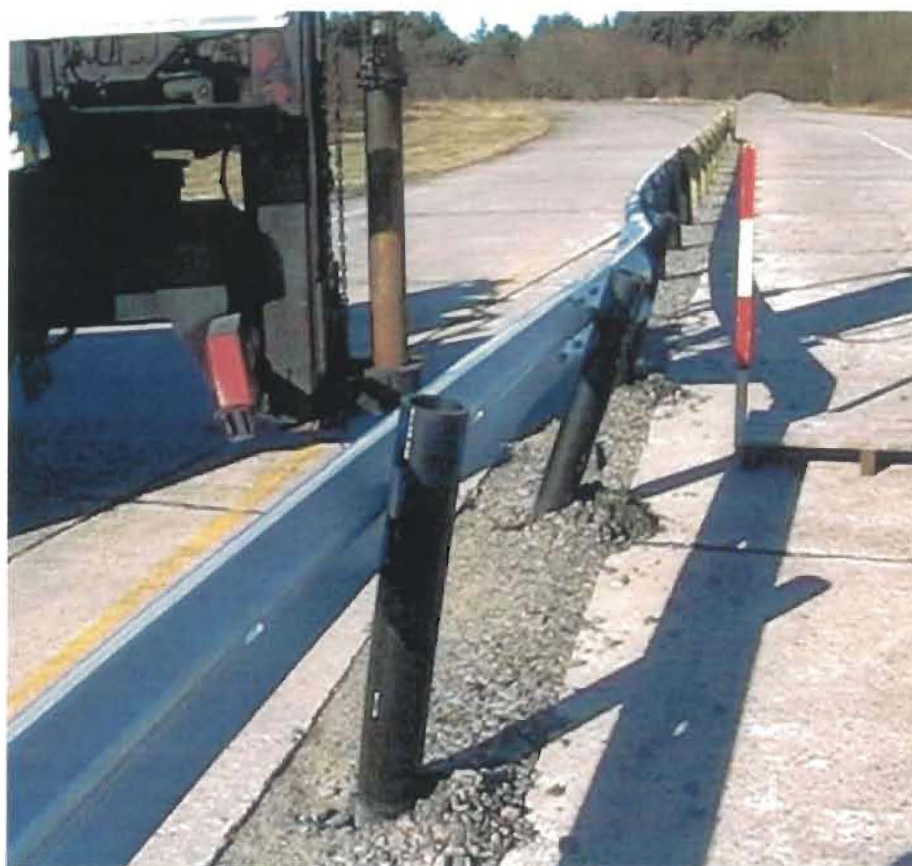
Bilde 11 viser utbøying med plaststoelper

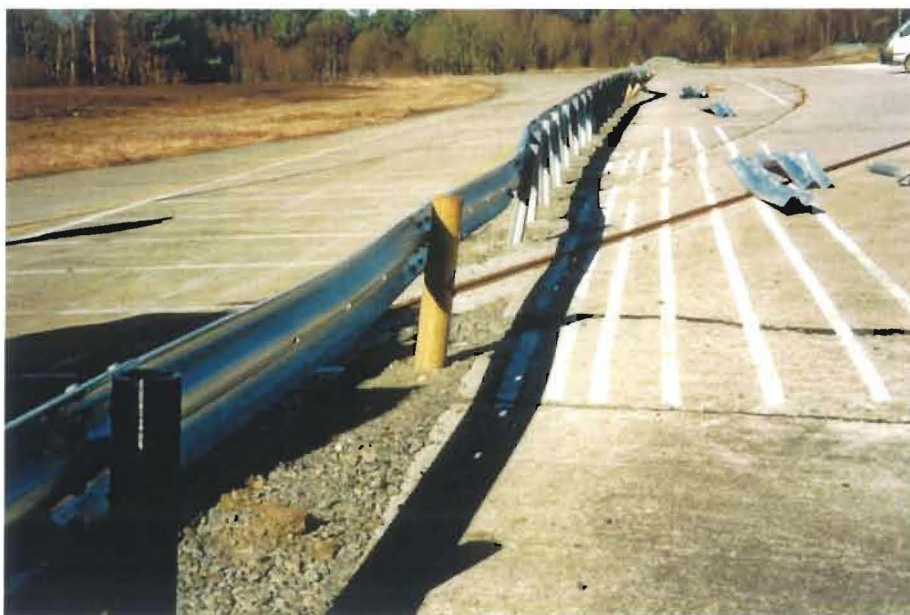
Bilde 13 viser resultatene etter 3 kjøringer.

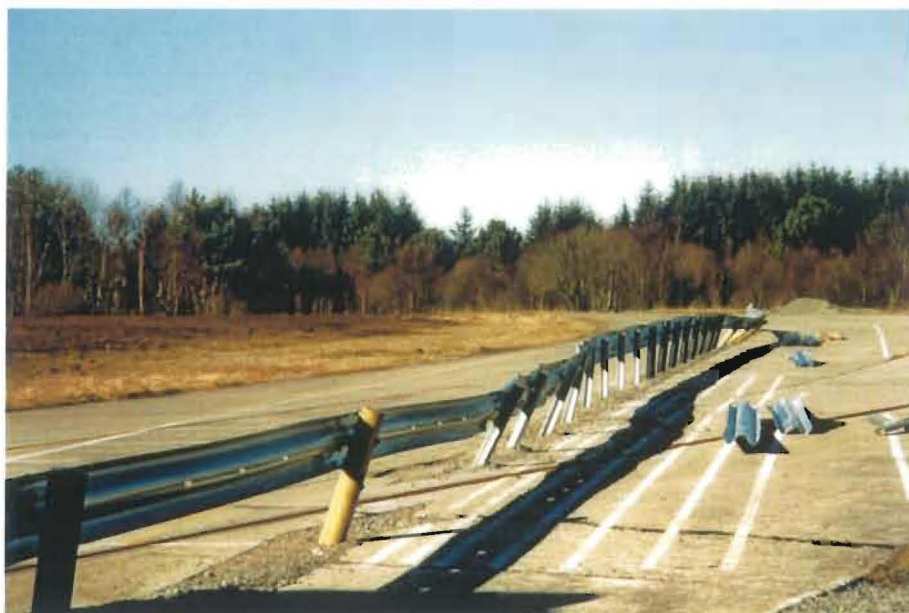
Bilde 14 viser resultatene sett bakfra etter 8 kjøringer

Bildene viser hvorledes skadene på rekkverket er størst på partiet med trestolper hvor samtlige stolper er knekt. Partiet med stålstolper er betydelig mindre skadet og bøyd ut til siden. Forklaringen på dette skyldes at plaststolpene bøyes ut til siden, men går tilbake til sin opprinnelige form og styrke etter bøyning.

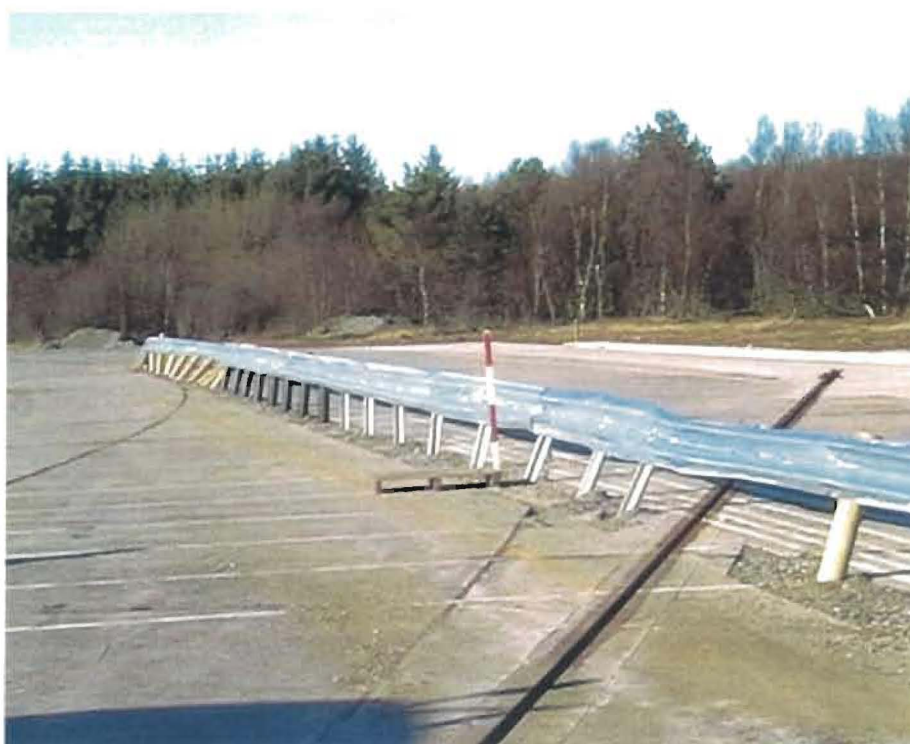
Bilde 15 viser resultatene sett forfra etter 8 kjøringer

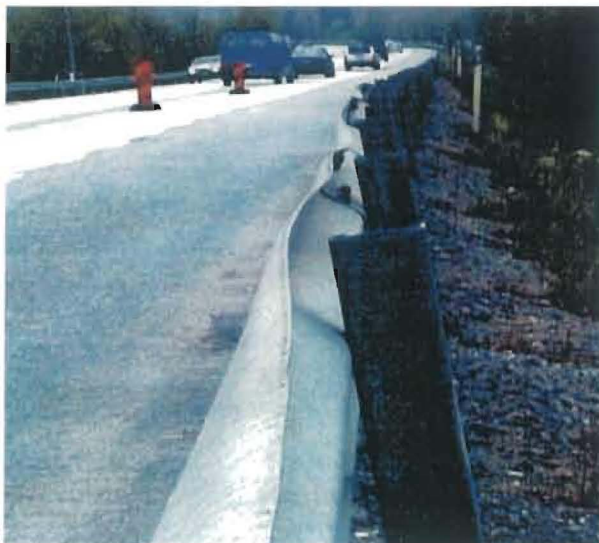
Bilde 23 viser rekkverk før oppretting

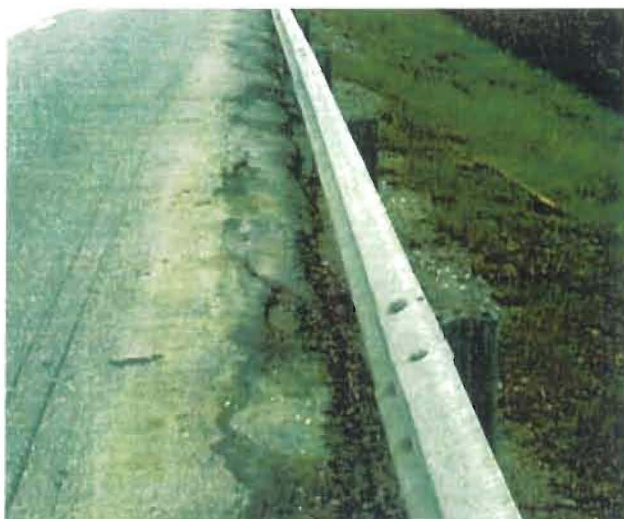
Bilde 24 viser rekkverket etter oppretting.

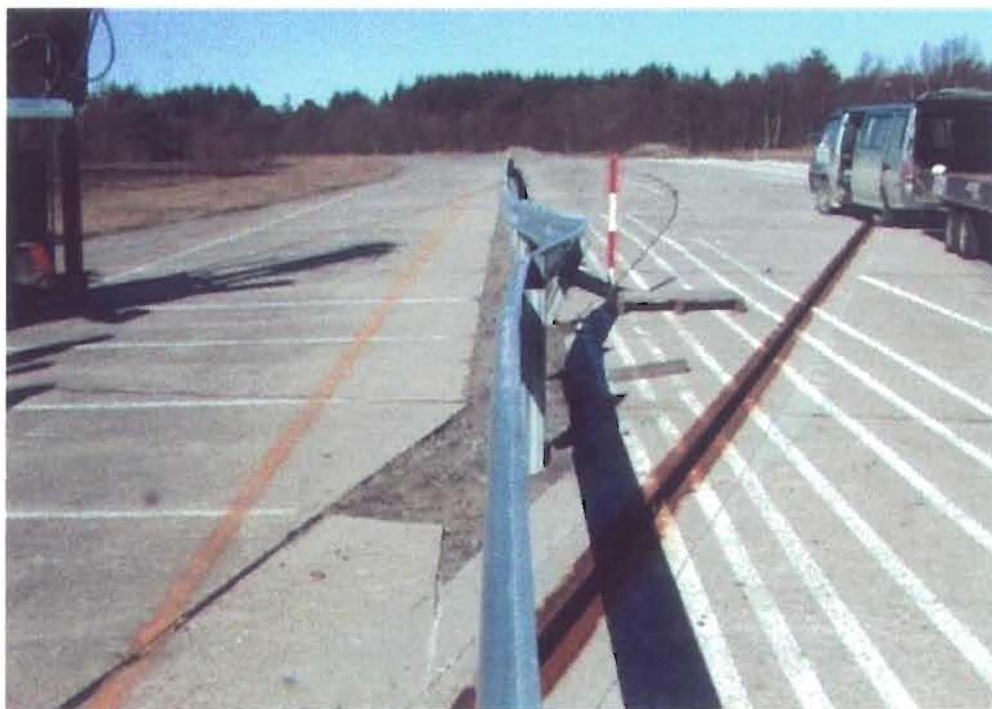
Picture 3. The permanent deformation of the rail.

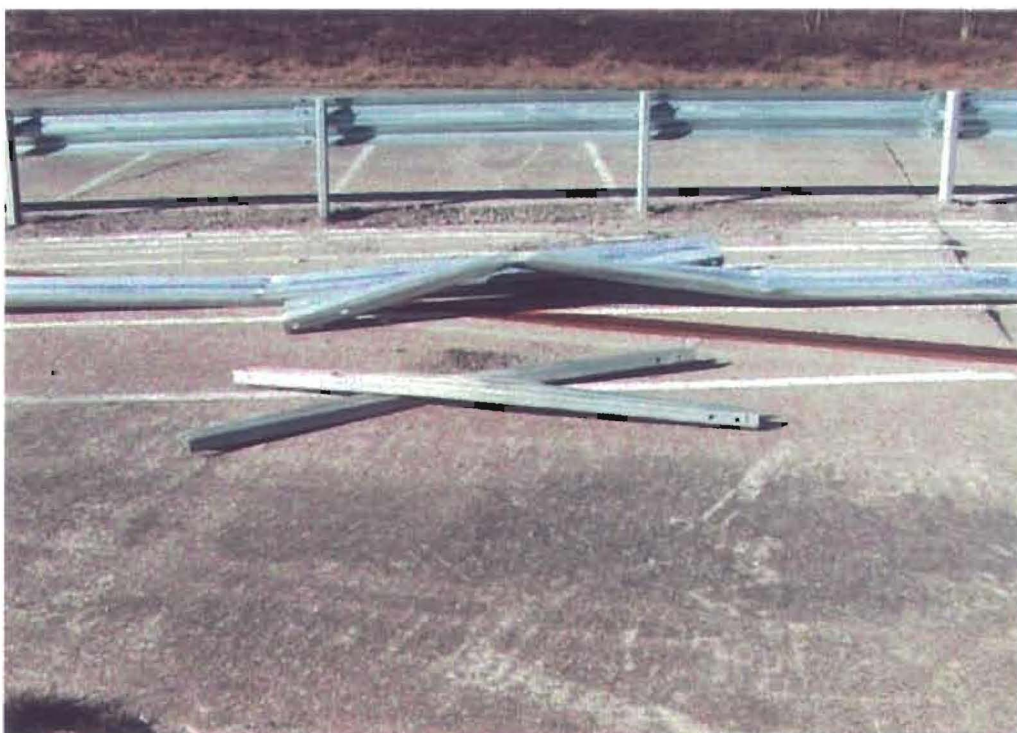
Picture 5. Material which has been exchanged: Two rail sections and two support posts.

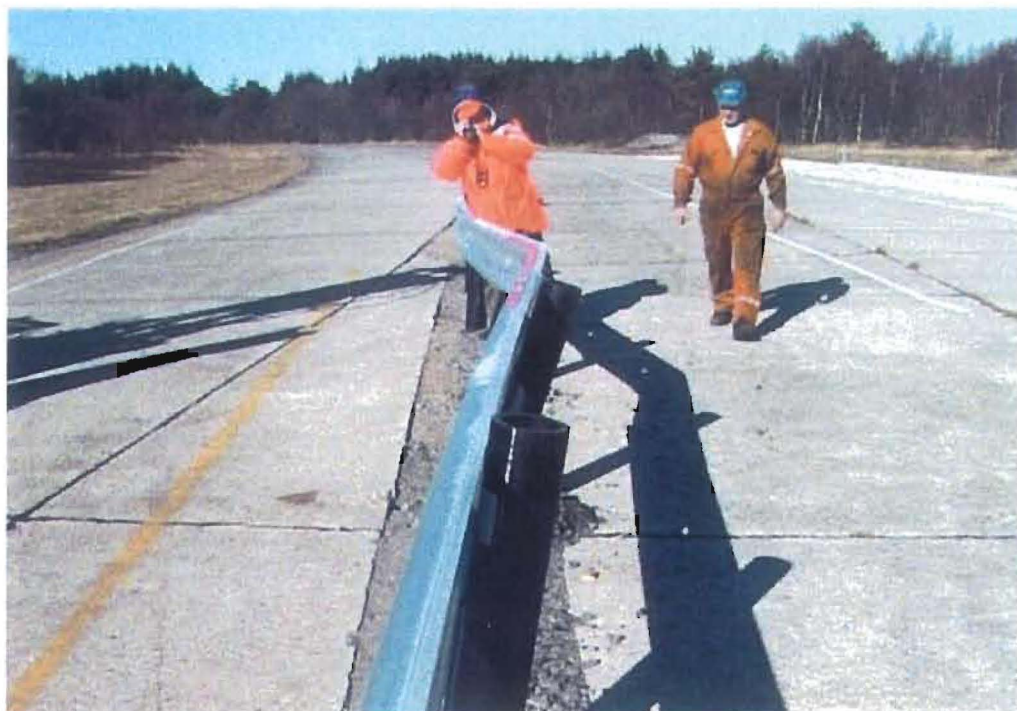
Picture 7. The permanent deformation of the rail.

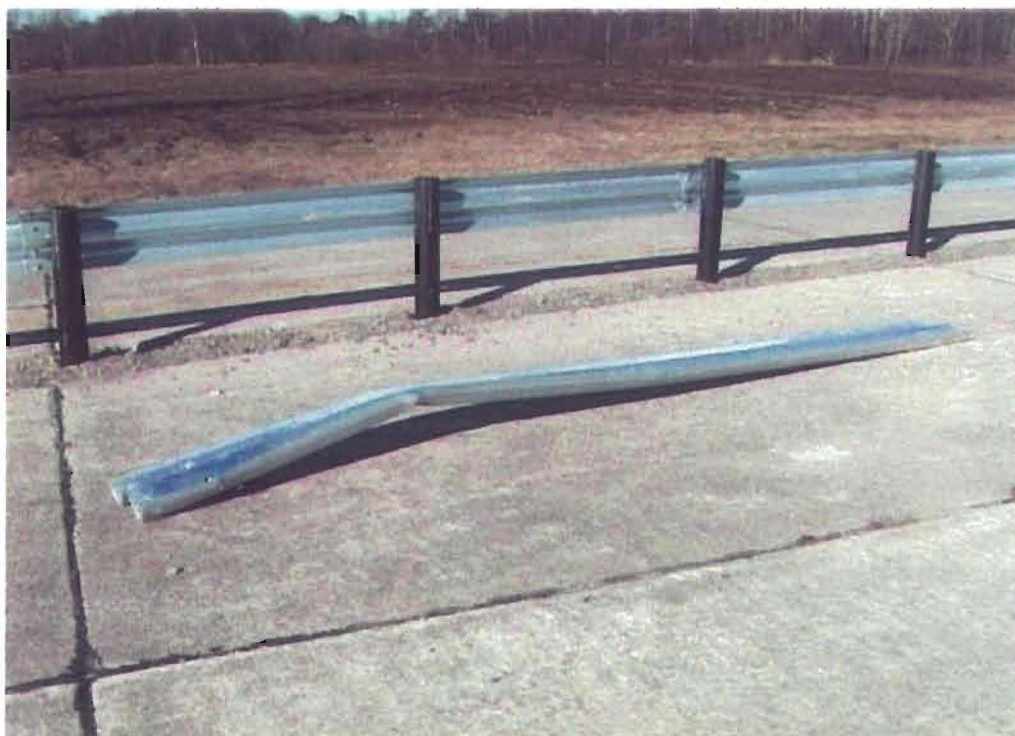
Picture 9. Material which has been exchanged: Only one rail section and none support posts.

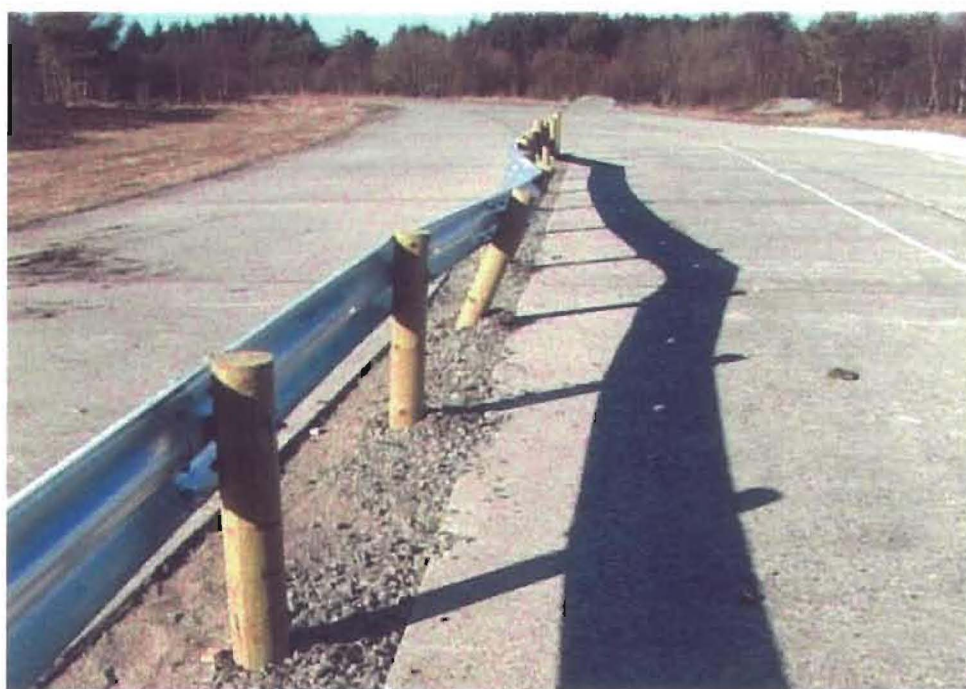
Picture 11. The permanent deformation of the rail.

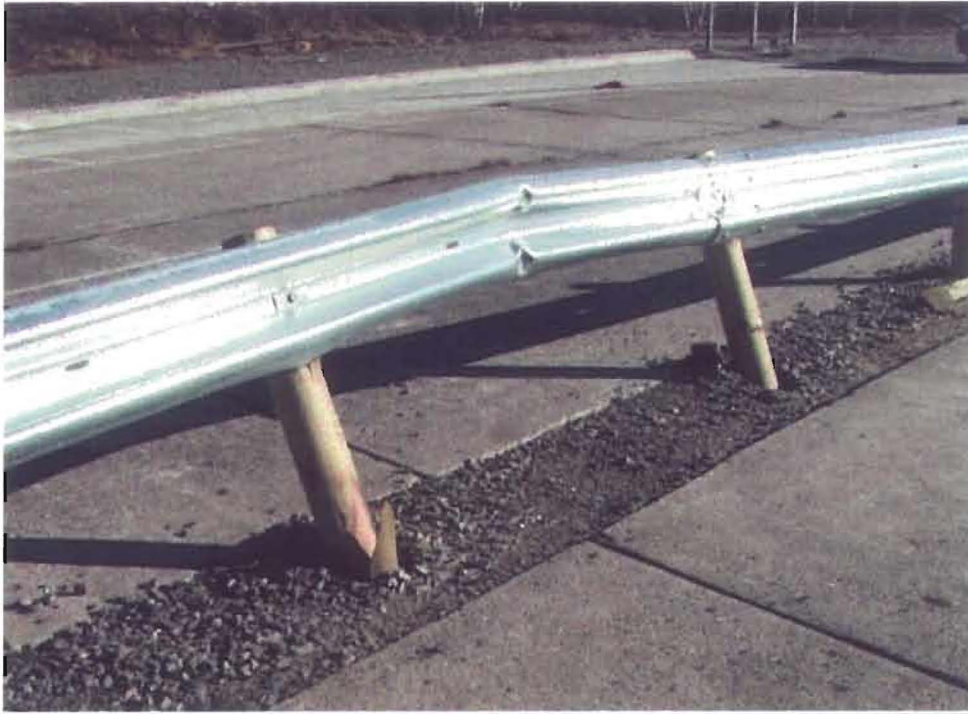
Picture 12. The hit point. Notice: The broken support post.

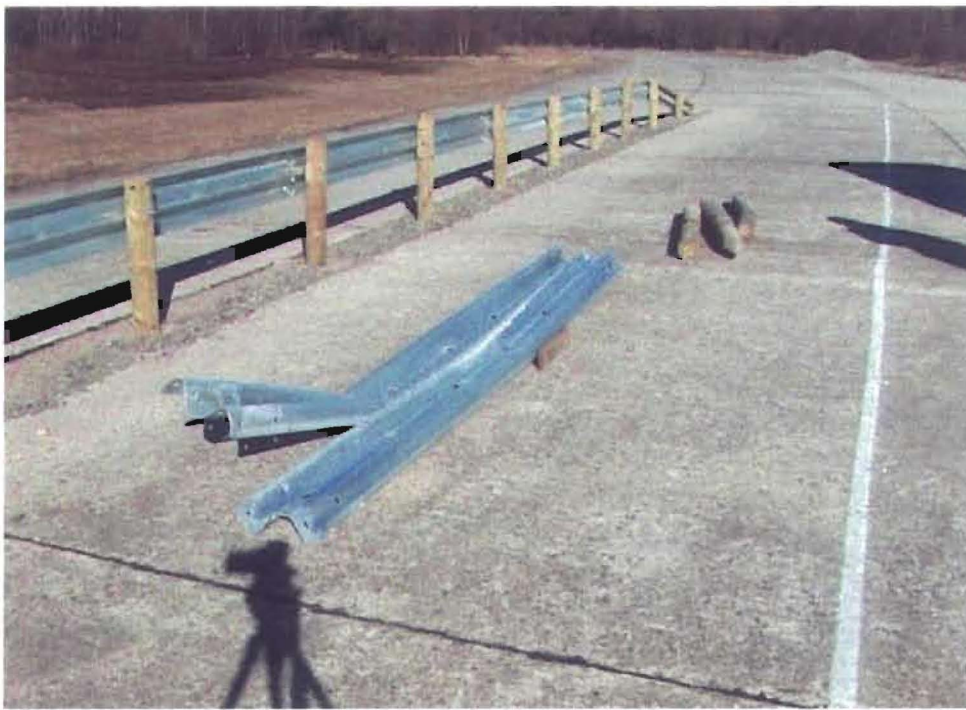
Picture 13. Material which have been exchanged: Two rail sections and three support posts.

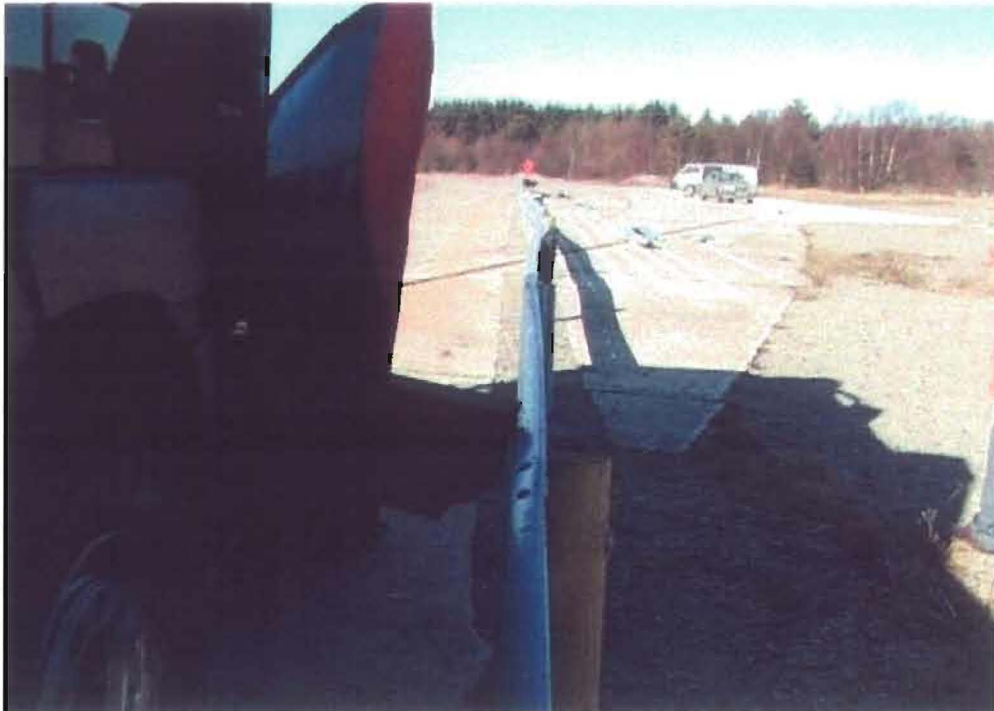
Picture 15. The guard rail after three tests: The steel posts, the plastic and the wood posts.

- The wooden posts broke at the ground level in the third test.
- The steel (Sigma) posts buckled at the ground level.
- The plastic posts seems insignificant buckled and may most likely be reused.
- The rail sections are damaged and cannot be reused.

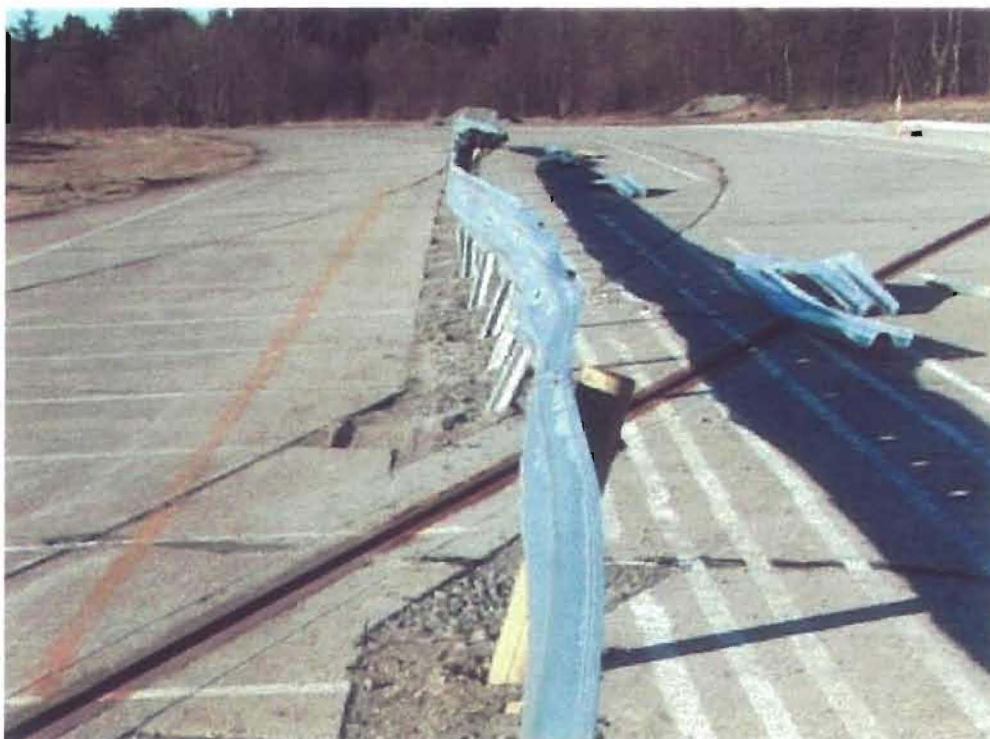
Picture 16. The guard rail after eight tests: The steel posts, the plastic and the wood posts.

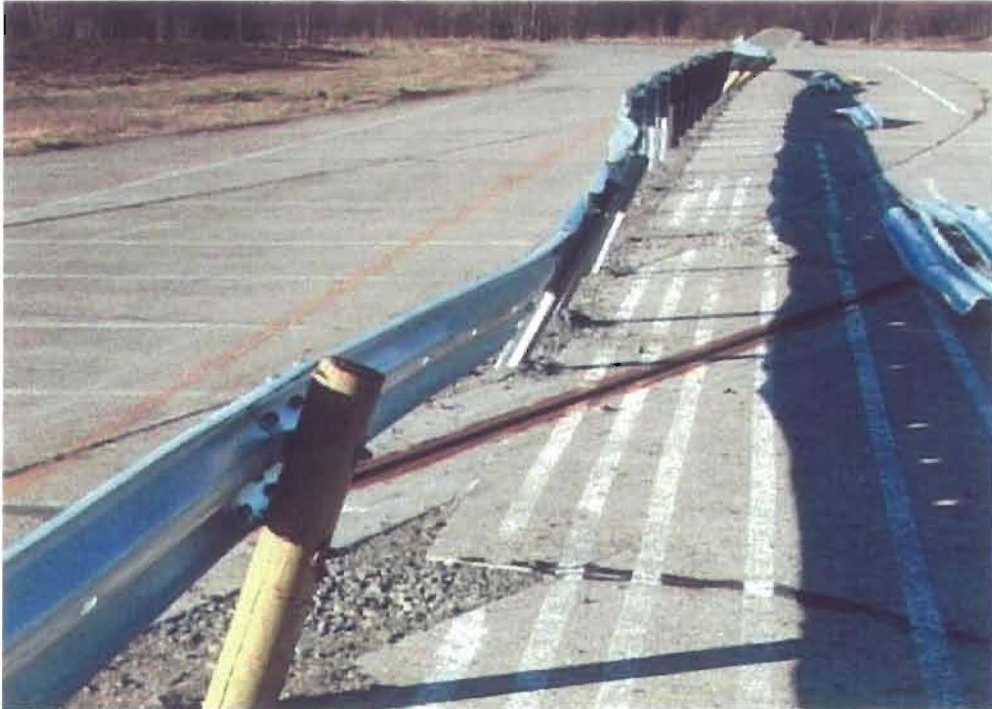
Picture 17. The guard rail after eight tests: The steel posts, the plastic and the wood posts.

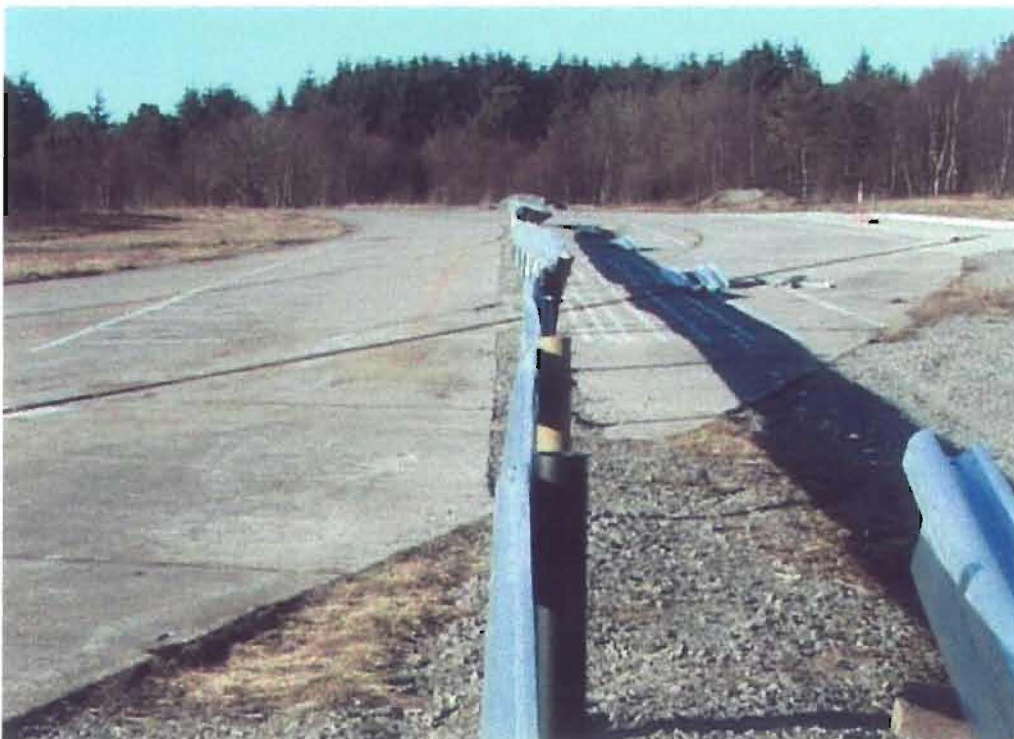
Picture 18. The guard rail after eight tests.
